A experiência do Escritório Escola Itinerante do curso de Arquitetura e Urbanismo da UFJF no condomínio Vivendas Belo Vale em Juiz de Fora - MG

*The experience of the Itinerant Office School
of the Architecture and Urbanism Faculty
of UFJF applied in the “Vivendas Belo Vale”
condominium in Juiz de Fora - MG*

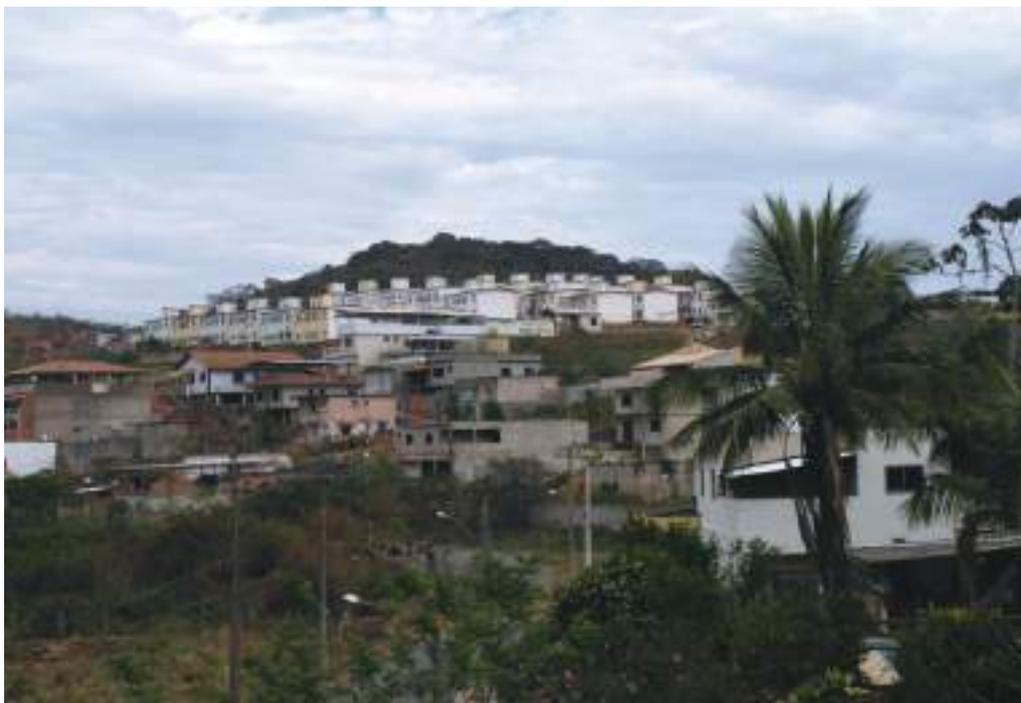
Figura 5: Inserção do condomínio VBV na paisagem do bairro

A Figura 5 apresenta a inserção do condomínio VBV na paisagem do bairro. Trata-se de um bairro desenvolvido a partir de ocupação informal com carências de infraestrutura urbanística.

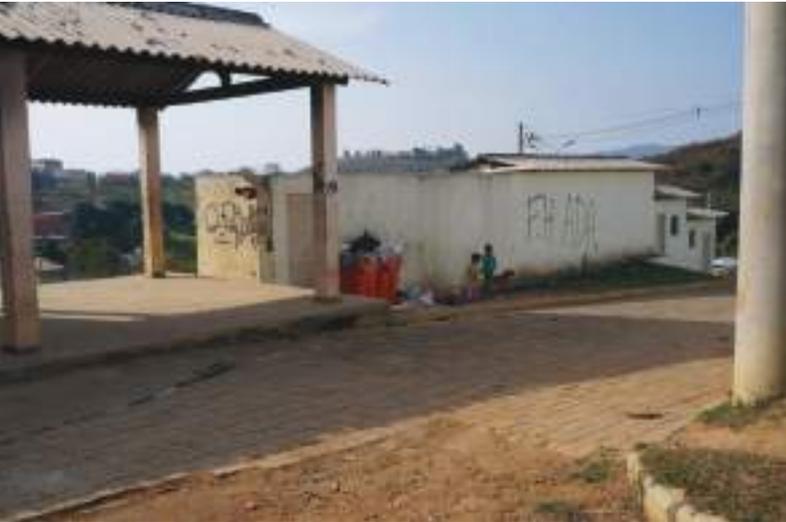
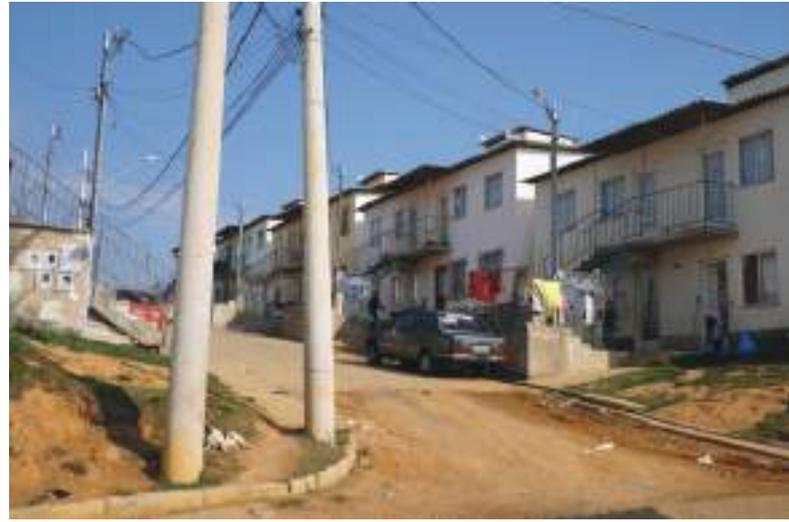
Figuras 6 e 7: Espaços comuns do condomínio VBV

Nas fotos a seguir se apresentam os espaços de convivência do condomínio – ruas e espaço da churrasqueira – com traços de degradação nas calçadas e pavimentação da rua e pichações nas paredes.

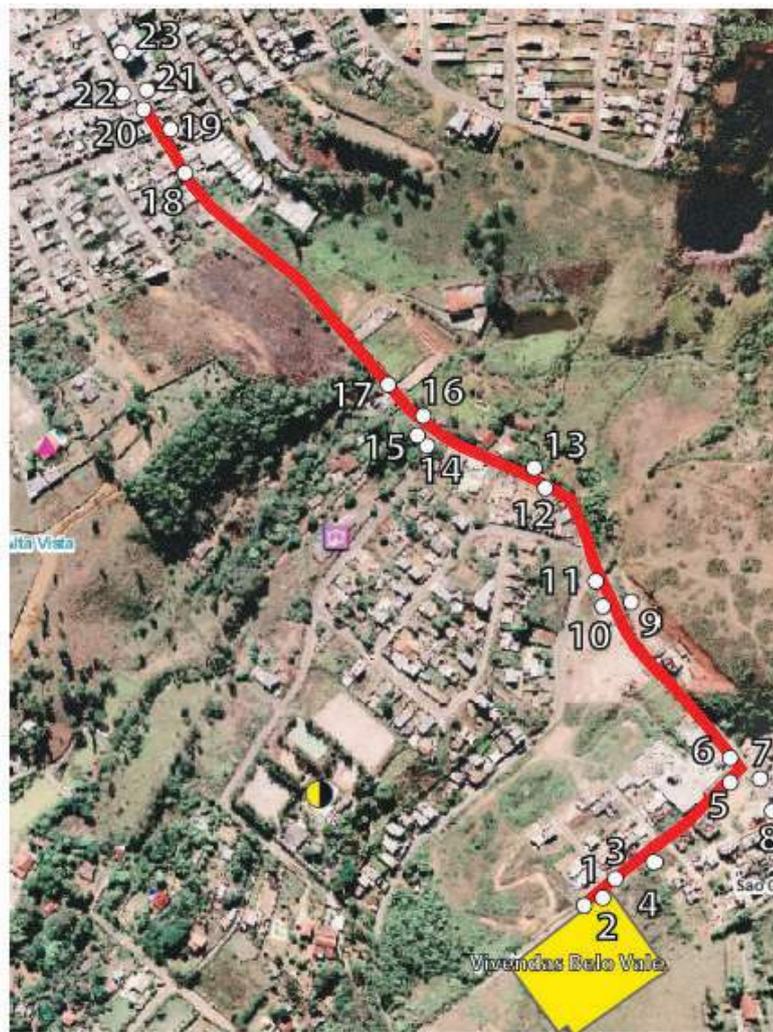
Figura 8: Marcação do trajeto de ida, de um dos percursos realizados sobre foto aérea do Google Maps®

Para cada percurso realizado foi preenchida uma ficha com: (1) informações gerais: identificação do percurso, data, indicação do trajeto e do tempo gasto; (2) perfil do participante (nome, idade, sexo, escolaridade, profissão e endereço); (3) mapa com indicação do percurso realizado; (4) transcrição do percurso, em sua totalidade; (5) respostas da entrevista; (6) imagens registradas (ONGARO, 2015). A Figura 8 ilustra parte desta ficha, onde se indica o percurso de “ida” do morador.

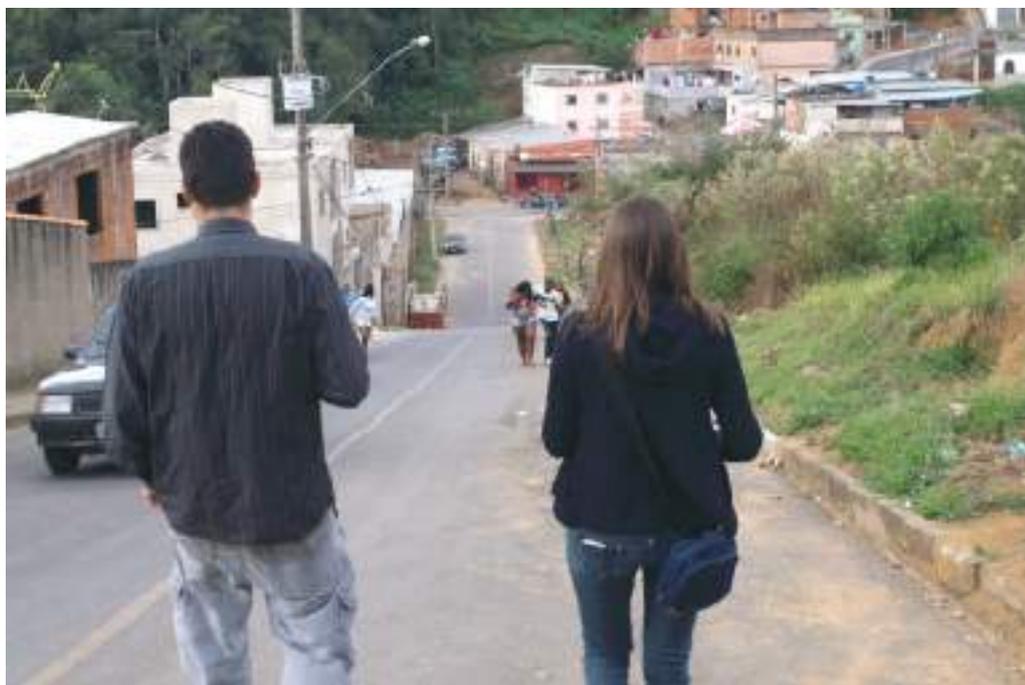
Figura 9: Imagem de percurso realizado com o morador Y.

A Figura 9 ilustra uma das fotografias inseridas na ficha do percurso, onde se pode observar o morador e a pesquisadora caminhando pela via destinada aos veículos, em função da precariedade das calçadas.

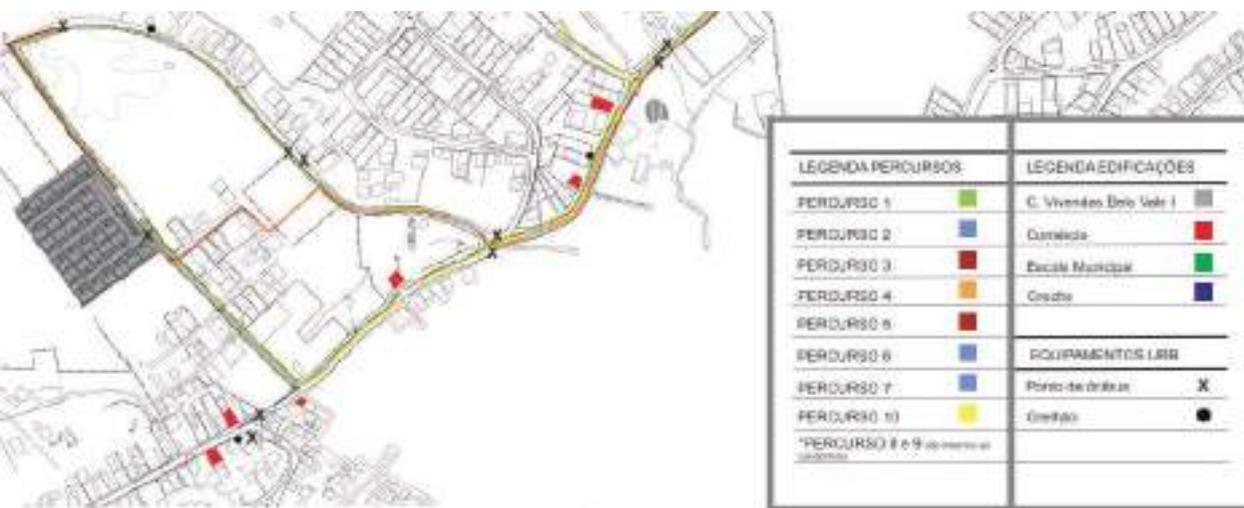
Figura 10: Mapa do condomínio e entorno, apresentando os percursos realizados pelos moradores.

A Figura 10 apresenta o mapa que reúne todos os percursos realizados, alvo de atenção da avaliação técnica, bem como os locais acessados pelos moradores nas atividades cotidianas (comércio e serviços). A Tabela 1 apresenta a estrutura do quadro de síntese de avaliação do espaço urbano, reunindo os apontamentos da equipe técnica e dos moradores.

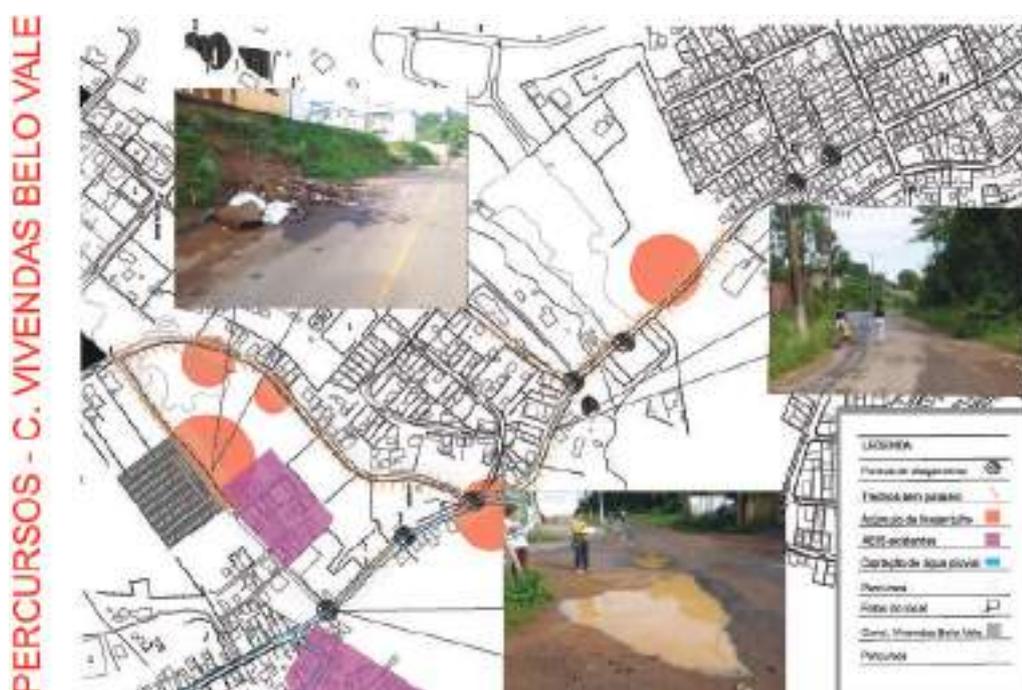
Figura 11: Mapa de localização e ilustração dos problemas identificados na avaliação técnica do espaço urbano.

Além da elaboração de um quadro síntese com comentários sobre cada categoria analisada, foram realizados mapas, também por categoria, com fotos que demonstram o problema identificado e a localização do ponto onde foi obtida a foto. A Figura 11 apresenta um dos mapas realizados.

Os problemas identificados, pelas falas dos moradores nos percursos comentados e pela avaliação técnica do espaço urbano, foram reunidos em documentos encaminhados à administração pública e apresentados no Conselho Municipal de Habitação, como parte das iniciativas para mediação e apoio aos moradores em suas demandas por melhorias na infraestrutura urbana local e no atendimento dos serviços públicos. Outros instrumentos da pesquisa, como a avaliação de patologias, foram base para as reivindicações relativas às unidades habitacionais.

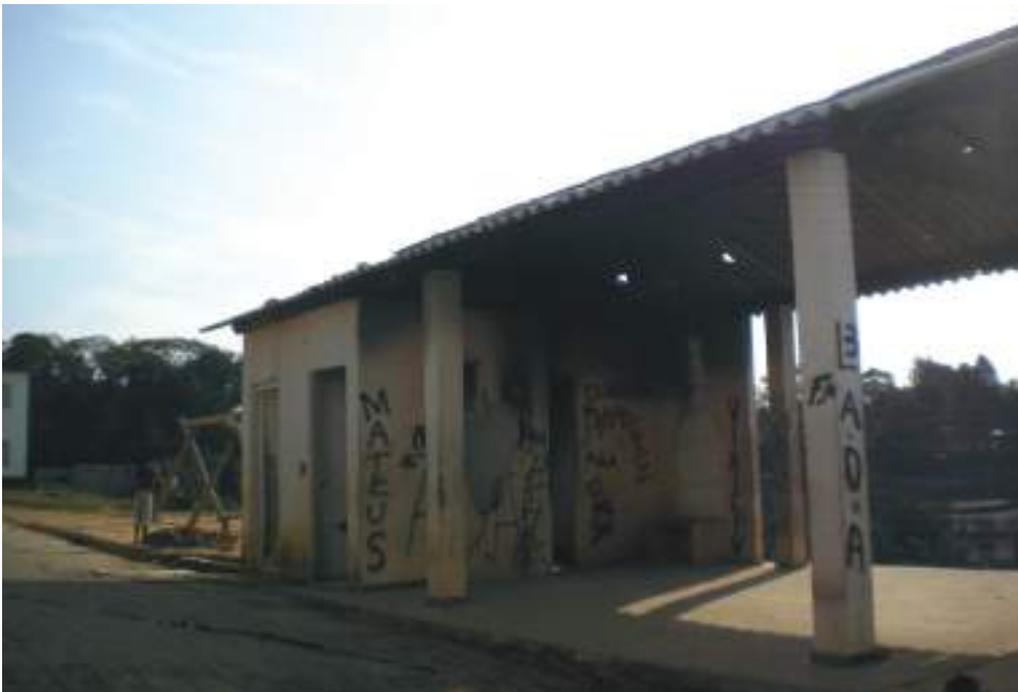
Figura 12: Espaço da churrasqueira depredado

Também foi analisado o espaço da churrasqueira, alvo de depredação e rejeição pelos moradores. A concepção deste espaço ignorou o fato de que famílias foram selecionadas por meio de um sorteio, não possuindo laços com as demais. Os moradores não se conhecem e não se reconhecem neste “suposto” espaço intermediário, entre a casa e a rua, espaço de transação, de troca. Não querem usar e compartilhar momentos com “desconhecidos” e menos ainda com “invasores”, como foi ressaltado por alguns moradores. De fato, muito rapidamente o espaço da churrasqueira foi abandonado, degradado e ocupado exclusivamente pelos jovens e pelos “meninos” do tráfico, criando, às vezes, situação de conflito latente e de insegurança.

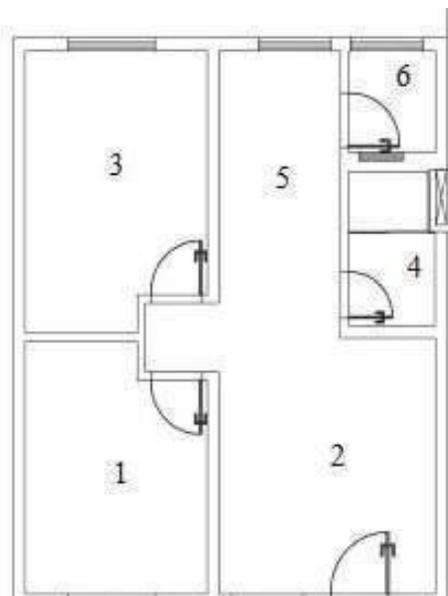
Figura 14: Planta baixa representando o percurso realizado pelo morador no método walkthrough.

Na etapa de campo foi aplicado o método *Walkthrough*, entrevistas semiestruturadas com os moradores, levantamento de características dos moradores e a avaliação dos conflitos arquitetônicos. No *Walkthrough*, tomou-se por base a técnica de Avaliação Pós-Ocupação, de acordo com os procedimentos adotados pela Fundação Oswaldo Cruz – Fiocruz (CASTRO, LACERDA e PENNA, 2004). O morador guia o pesquisador pelo espaço da habitação e comenta como os residentes o utilizam. Em tal técnica devem ser observadas as características físicas e as funcionais, além das atividades e o comportamento dos próprios usuários. O percurso é livre, definido pelo morador. É importante que toda a conversa seja gravada para análise posterior em gabinete. Para registrar o percurso, o pesquisador faz uma marcação em planta baixa, com o registro da ordem dos cômodos visitados.

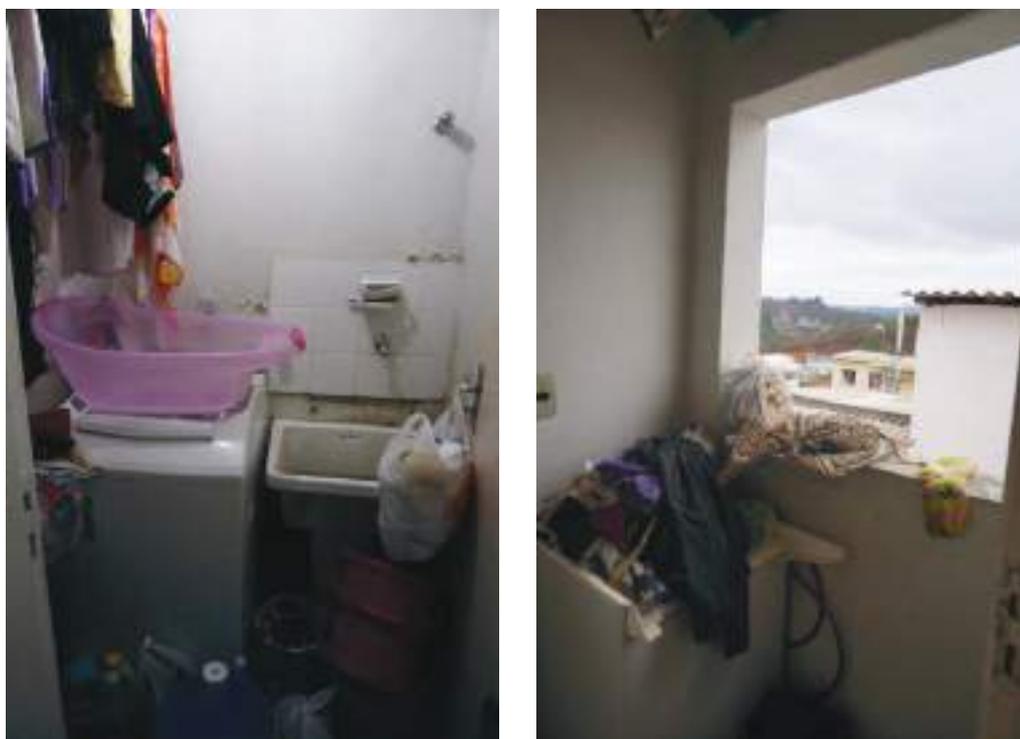
Figura 15: Área de Serviço pequena; não comporta os equipamentos necessários

Todos os conflitos arquitetônicos observados foram reunidos em categorias, sendo elas: (1) conflitos com o mobiliário – como a inadequação do mobiliário interfere no uso dos espaços; (2) conflitos de insegurança física (riscos de acidentes) ou social (vulnerabilidade da moradia); (3) conflitos de tamanho dos cômodos, impedindo a plena realização das atividades cotidianas; (4) detalhes gerais do projeto arquitetônico – fatores diversos que prejudicam o uso pleno dos espaços. Estas categorias foram alvo de análises detalhadas e recomendações que visam contribuir para projetos futuros. De forma geral, observou-se que os espaços projetados não permitem a plena realização das atividades cotidianas, gerando situações de incômodos de natureza física ou psicológica. A título de exemplo, a Figura 15 apresenta conflitos arquitetônicos observados na área de serviço, que é pequena para as atividades de lavar e secar roupa e não dispõe de proteção na abertura, deixando a habitação vulnerável a roubos e invasões.
